Bebauungsplan „Halde“ in Stetten

Artenschutzrechtliches Monitoring

04.10.2022

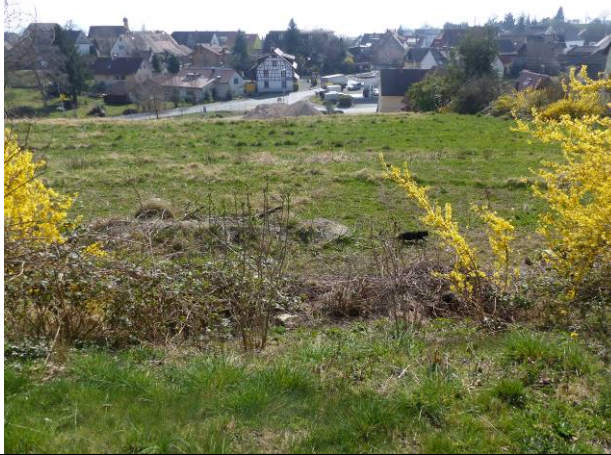
<p><u>Blick nach Südwesten:</u></p> <p>Die als CEF-Maßnahmen für die Zauneidechse umgesetzten Maßnahmen befinden sich am nordöstlichen Siedlungsrand von Stetten.</p>

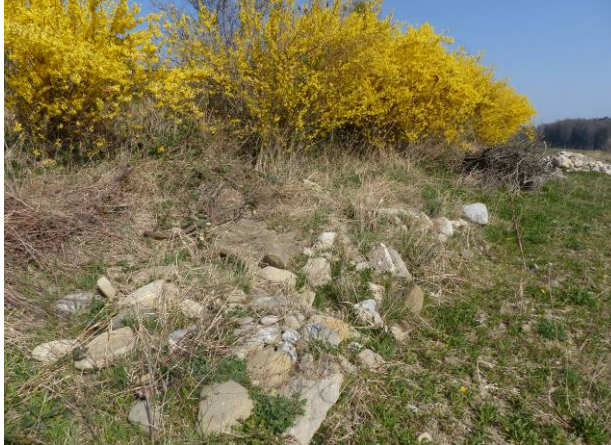
<p><u>Blick nach Nordosten:</u></p> <p>Steinschüttungen unterhalb einer Forsythienhecke als Sonnenplatz für Reptilien.</p>

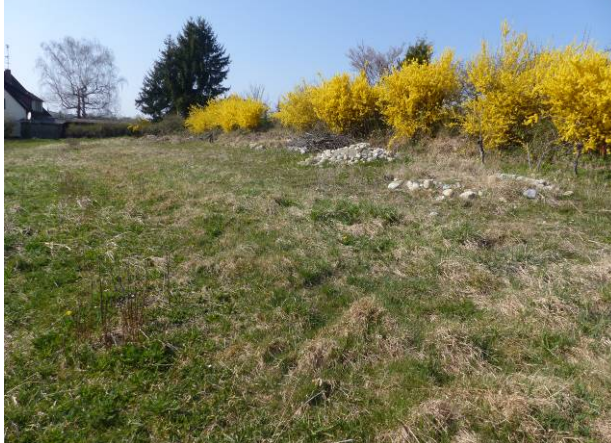
<p><u>Blick nach Nordwesten:</u></p> <p>Entlang der nördlichen Grenze der Flurstücke 252/1, 252/6, 252/7 wurden verschiedene CEF-Maßnahmen für die Zauneidechse angelegt. Hierzu gehören v.a. Sand- und Steinhaufen.</p>

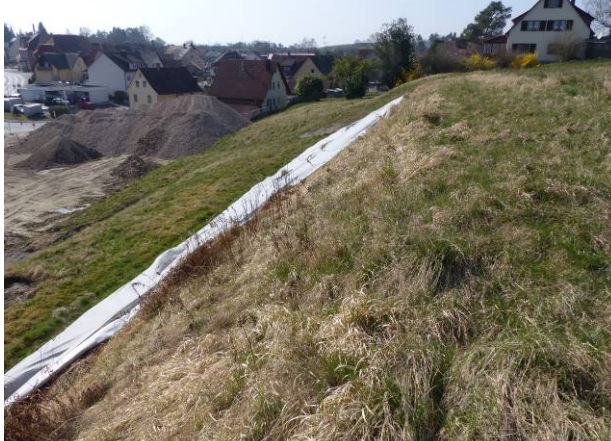
<p><u>Blick nach Westen:</u></p> <p>Steilböschung mit abgedeckter Teichfolie zur Vergrämung.</p>
